Grufte der Familie May am Centralfriedhofe in Wien. Architekt *J. Gartner* in Wien.

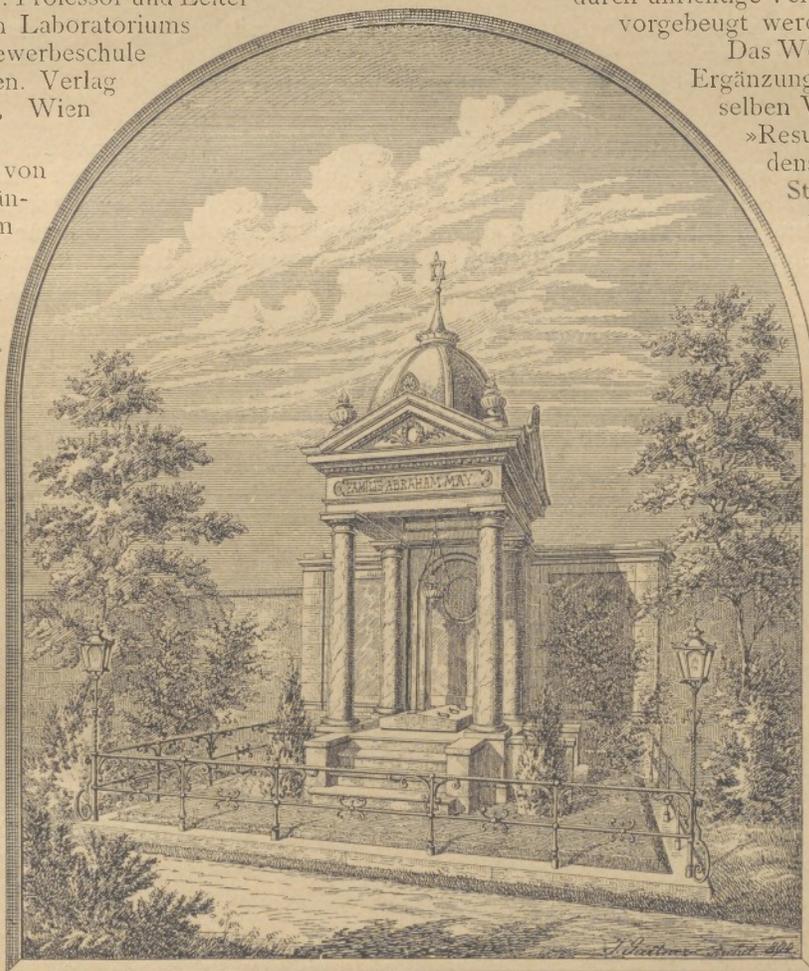
Die Grufte für die Familie May ist im vorigen Jahre, und zwar durch den Steinmetzmeister Herrn *Albert Förster* in Zuckmantel fertiggestellt worden. Der Unterbau, die rückwärtige Wandverkleidung, das Gebälke und die achteckige Kuppel sind aus schlesischem Granit, zum Theil polirt und geschliffen, die Säulen und die rückwärtige Inschrifttafel aus schwedischem Labrador, 2 weitere Inschrifttafeln aus rothem, schwedischem Granit. Der cassetirte Plafond besteht aus einem Bronzegebälke mit zwischen eingelegten, rothen, schwedischen Granitplatten. Die Vasen sind aus Carraramarmor, die Grufteabdeckplatten aus Porphyr. Alles dies ist in Hochglanz polirt. Die Bekrönung der Kuppel und die Wülste, sowie die ornamentalen Ausschmückungen sind aus Bronze hergestellt.
