Wohnhaus in South Willington, Conn.

Architekt E. B. Comstock.

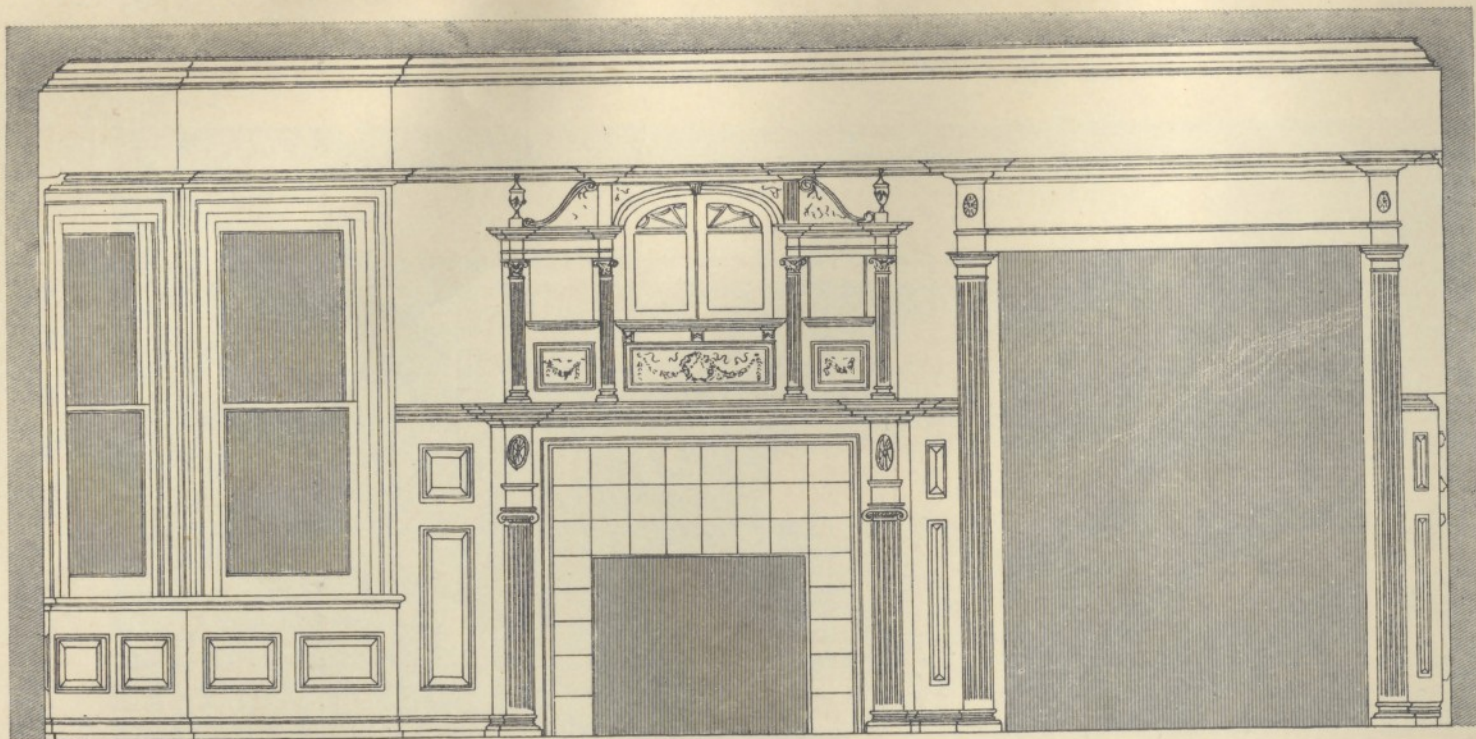
1:35
Ansicht der Speisezimmerwand gegen die Halle.

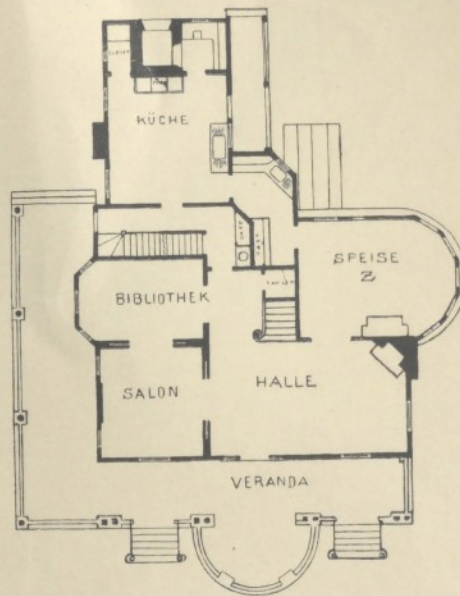
Grundriss zu ebener Erde.

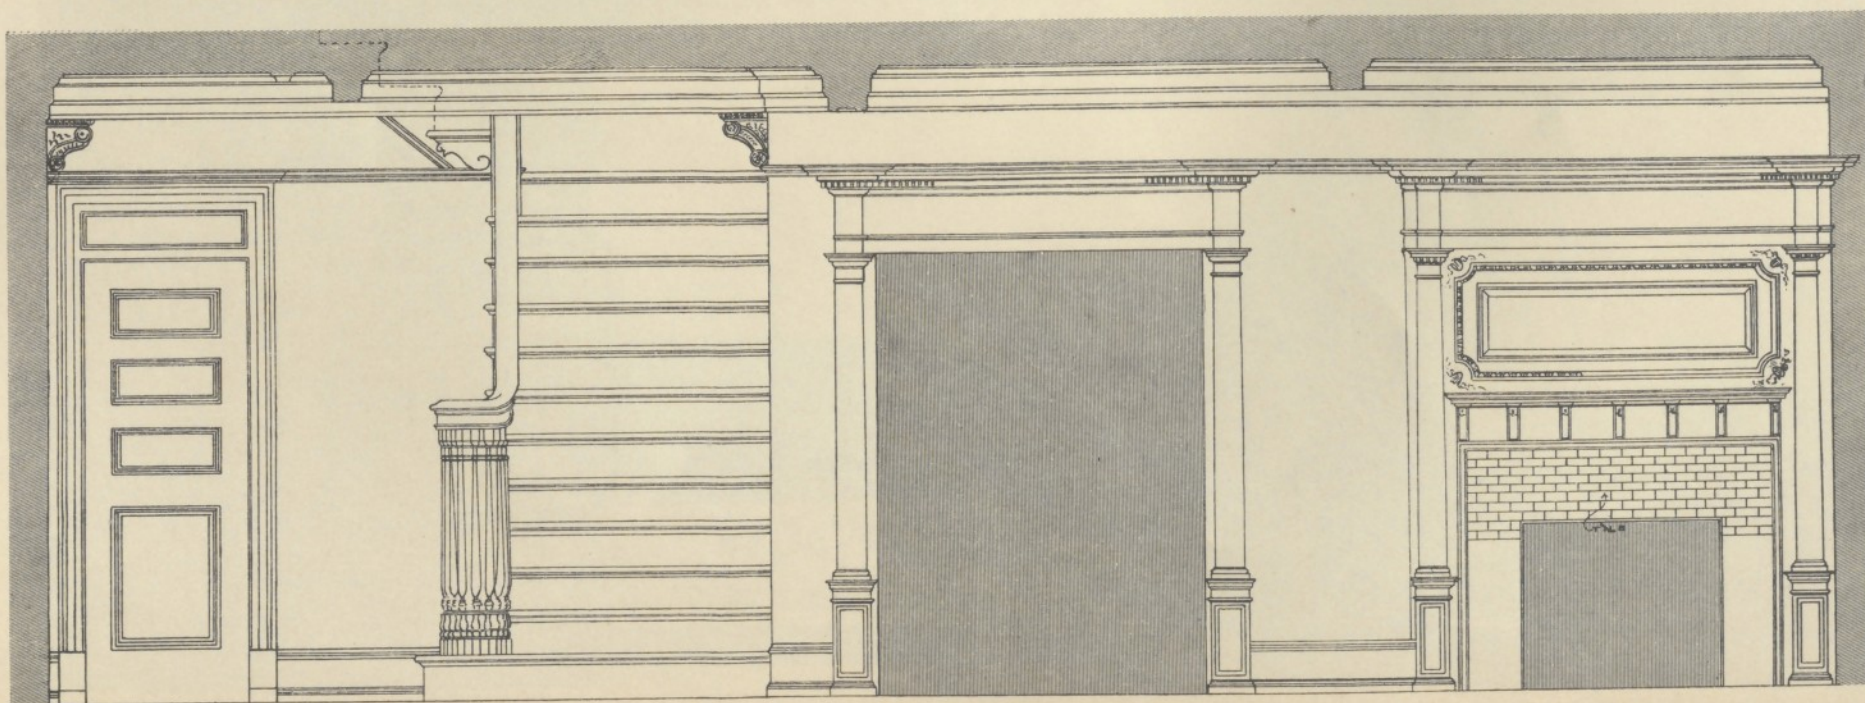
Ansicht der Stiege und Halle gegen das Speisezimmer.

(Kamin in die Wandfläche gedreht.)
