Gehöft in Grödingen bei Durlach (Baden)

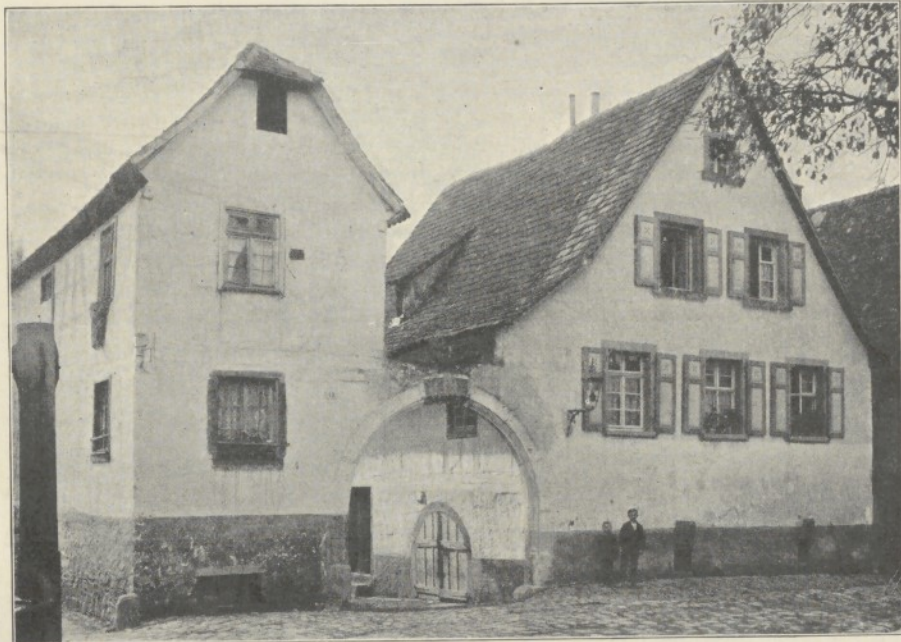
Hier sehen wir einen »Abschluß« der umbauten Hofanlage gegen die Straße. Wenn ein solcher im Mittelalter und in der Renaissancezeit auch bei den wohlhabenden Bauerngehöften dieser Gegenden durchgängig im Gebrauch war, so erscheint dieses doch bezüglich der einfachen Bauerhöfe damals kaum der Fall gewesen zu sein. Zunächst erfolgte der Abschluß des Hofes gegen die Straße durch eine Toranlage in Holz. In dem Hoftor, bzw. neben demselben befindet sich eine Eingangstür.
