## EXÉCUTION COURANTE

## EXÉCUTION NOUVELLE

(Les avantages du bois courbé appliqués à la chaise moderne.)

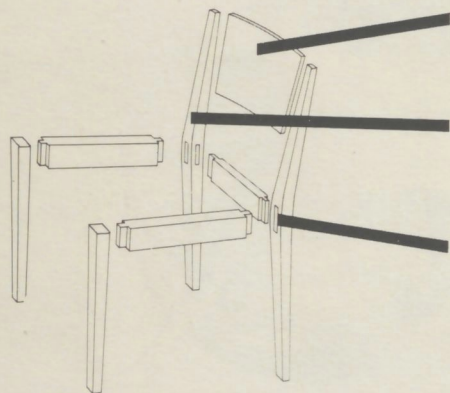
Dos découpé dans le bois,  
peu cintré.

Pieds de derrière en bois  
scié, fil du bois coupé.

Pieds de derrière affaiblis  
par 2 mortaises au point le  
plus fatigué.

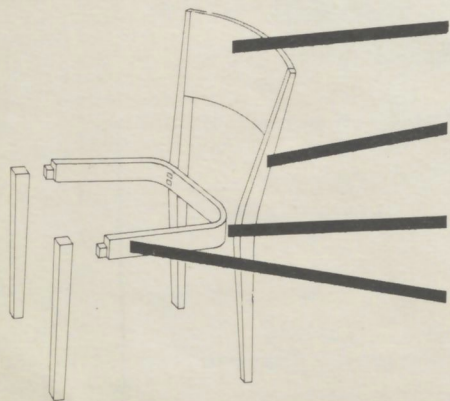
Dos bois cintré, très galbé.  
**Grand confort,  
Robustesse.**

Pieds de derrière courbés  
dans le fil du bois.  
**Grande Robustesse.**

Pieds de derrière et châssis  
reliés par 2 tirefonds : aucun  
affaiblissement du bois. Bois  
du châssis encore compri-  
mé par le cintrage.  
**Robustesse incomparable.**

Châssis bois courbé  
d'une pièce.  
**Robustesse incomparable.**

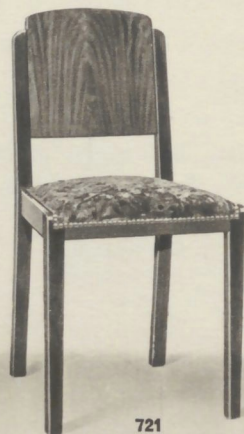
721

Chaise exécution courante  
Siège 40×40 garni pelote.  
dos plaqué noyerramageux.  
Assortie au fauteuil 720.

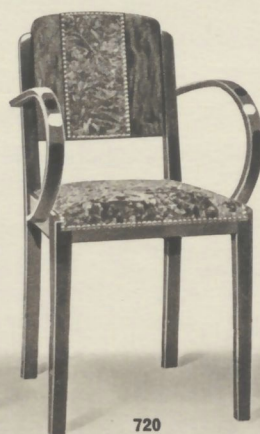
720

Fauteuil exécution courante  
siège 44×40 et dos garnis  
(pelote) et plaqué noyer  
ramageux.

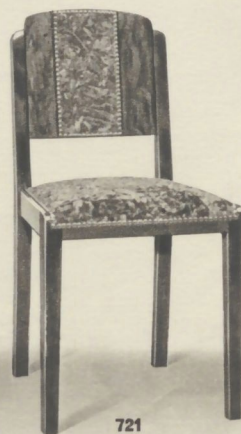
721

Chaise exécution courante  
siège 40×40 garni pelote,  
dos garni et plaqué noyer  
ramageux.
